Wichtige Hinweise zur Gewährleistung bei astronomischen Geräten

BAADER PLANETARIUM GMBH

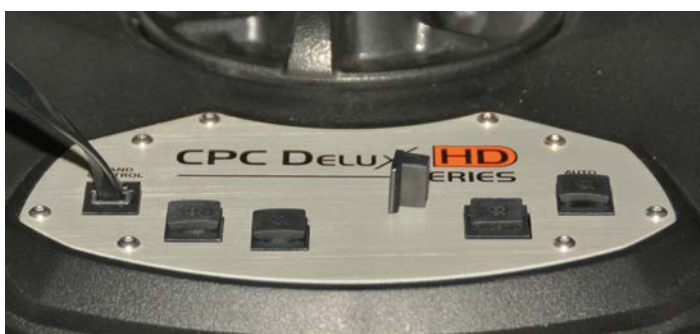
Abdeckkappen verhindern, dass Feuchtigkeit in unbelegte Buchsen gelangen kann oder Kabel falsch angeschlossen werden und zu Kurzschlüssen führen.

4. Zum Schutz vor Feuchtigkeit oder Fehlbelegung empfehlen wir Ihnen, unbelegte Buchsen mit Schutzkappen zu verschließen, damit sich dort Staub und Feuchtigkeit nicht anlegen können. Für RJ45-Buchsen (PC-Anschluss) und RJ11-Buchsen (z.B. Autoguider-Buchsen und Celestron Handcontroller) bieten wir unter der Bestellnummer #889002 ein Set mit Schutzkappen an (5x RJ11, 2x RJ45). Diese Kappen verringern auch das Risiko, Zubehör im Dunkeln in eine falsche Buchse zu stecken und so die Montierung kurzzuschließen.

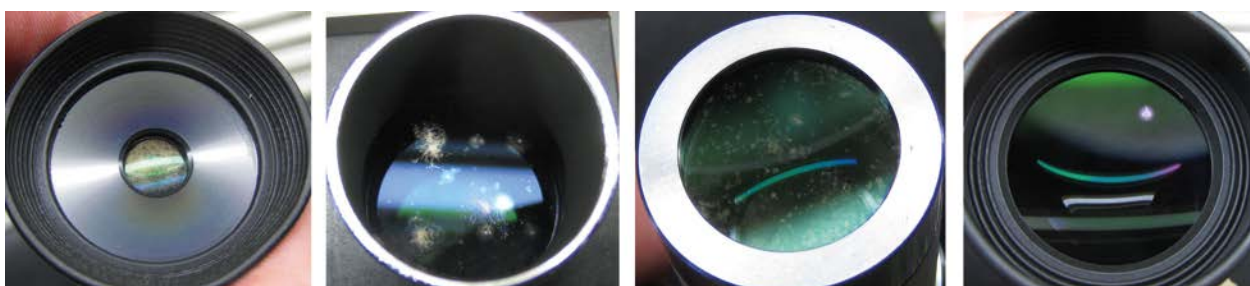
Diese Okulare sind von Glaspilz befallen. Das Okular ganz links ist völlig zugewuchert, das rechte Okular hat nur einen kleinen Pilzbefall.

Wenn Sie Ihr Teleskop aus der kalten Nacht in Ihr warmes Haus bringen, kann Feuchtigkeit darauf kondensieren. Lassen Sie es mit abgenommenen Schutzdeckeln trocknen, damit die Feuchtigkeit verdunsten kann. Die Koffer für Teleskop und Okulare müssen dabei natürlich ebenfalls offen bleiben, ansonsten sammelt sich die Feuchtigkeit im Teleskop oder seiner Verpackung und bietet ein ideales Klima für Schimmel und Pilze. Glaspilz bezeichnet eine ganze Reihe von (Schimmel-)Pilzen, die sich von Materialien ernähren, die bei der Herstellung der Optik verwendet werden oder sich als Schmutz auf der Optik abgelagert haben. Sie können die Vergütung und das Glas beschädigen – lagern Sie Ihr Teleskop daher dunkel, trocken, nicht zu warm und gut belüftet, um Schimmel zu vermeiden. Pilze sind sehr robust und können fast nicht beseitigt werden; Pilzsporen haben sogar schon im Vakuum überlebt. Schäden durch Pilzbefall an Vergütung oder Glas sind nicht reparabel und nicht von der Gewährleistung gedeckt.
